DEVELOPMENT OF BLIND SPOT WARNING SYSTEM FOR FORK-LIFT

임휘재 · 신동진 | 휘뚜루동뚜루 팀

지게차 사각지대 경보시스템 개발

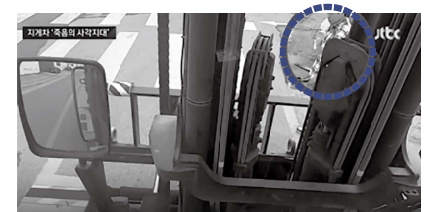
사각지대

부분적으로 장비 주변의 운전자의 가시성이 제한 됨
