# 개구부 덮개 난간 일체형 장치

개구부는 작업자 동선과 자재반입 경로에 직접 위치해 개구부 덮개는 폐쇄상태에서 추락과 낙하물을 막는 기능을 하지만, 자재 인양이나 설비 작업을위해 덮개를 제거하는 순간방호 기능이 사라짐

본 프로젝트는 이러한 위험을 작업자의 주의나 경고음에 맡기지 않고, 덮개 개방 동작 자체가 난간 설치 동작으로 연결되도록 하여 개구부 주변의 안전 공백을 구조적으로 줄이는 것이 목표

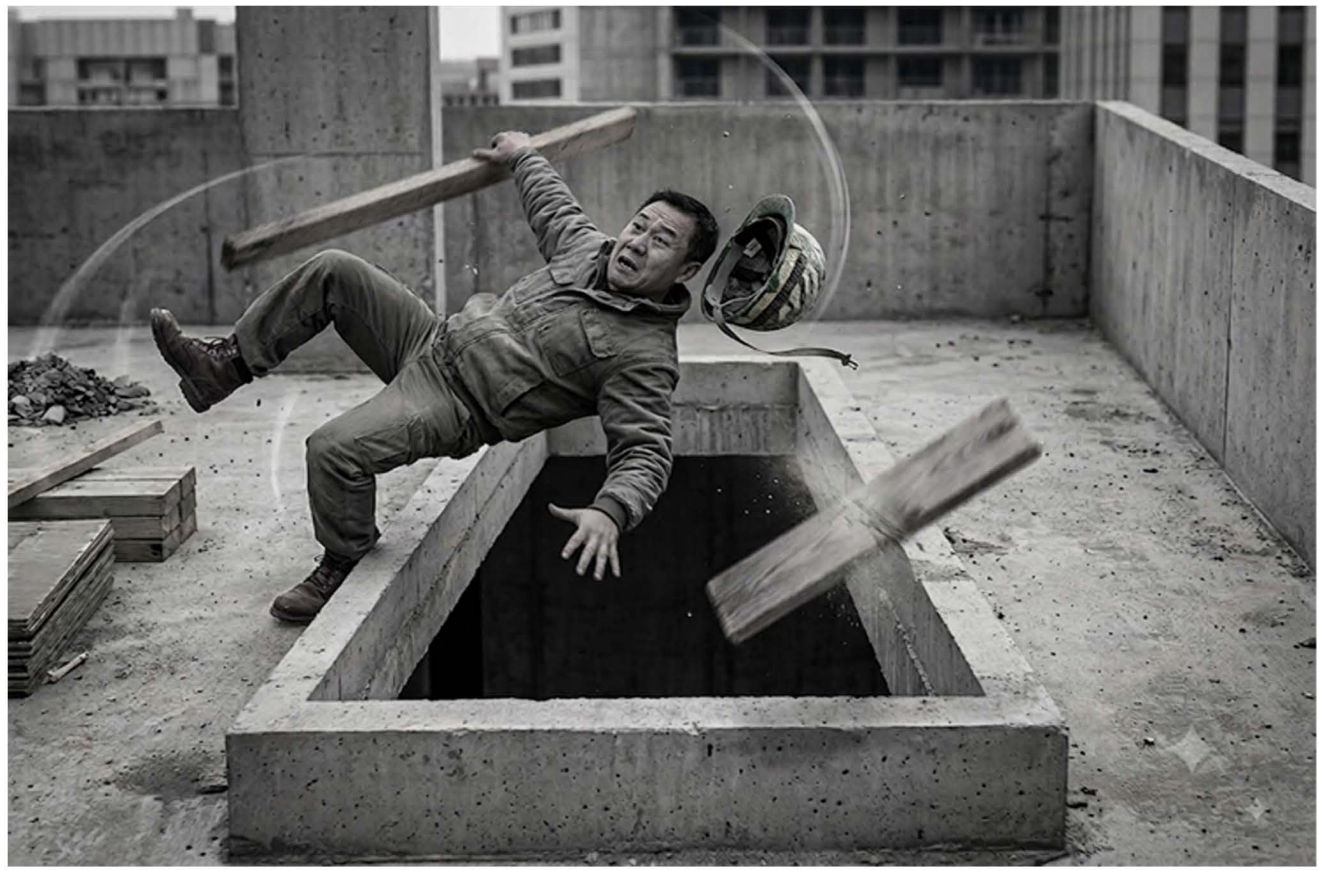
사고명: 추락(떨어짐)  
발생일시: 2023년 6월 23일  
장소: 충청남도 아산시 아산탕정 2-A8BL 공동주택 현장  
피해: 외국인 근로자 1명 부상, 3일 이상 휴업 필요  
사고 원인: 자재반입, 인양 작업 과정에서 개구부 덮개가 제거되면서 일시적인 공백이 발생했고, 안전 공백이 추락사고로 이어진 사례

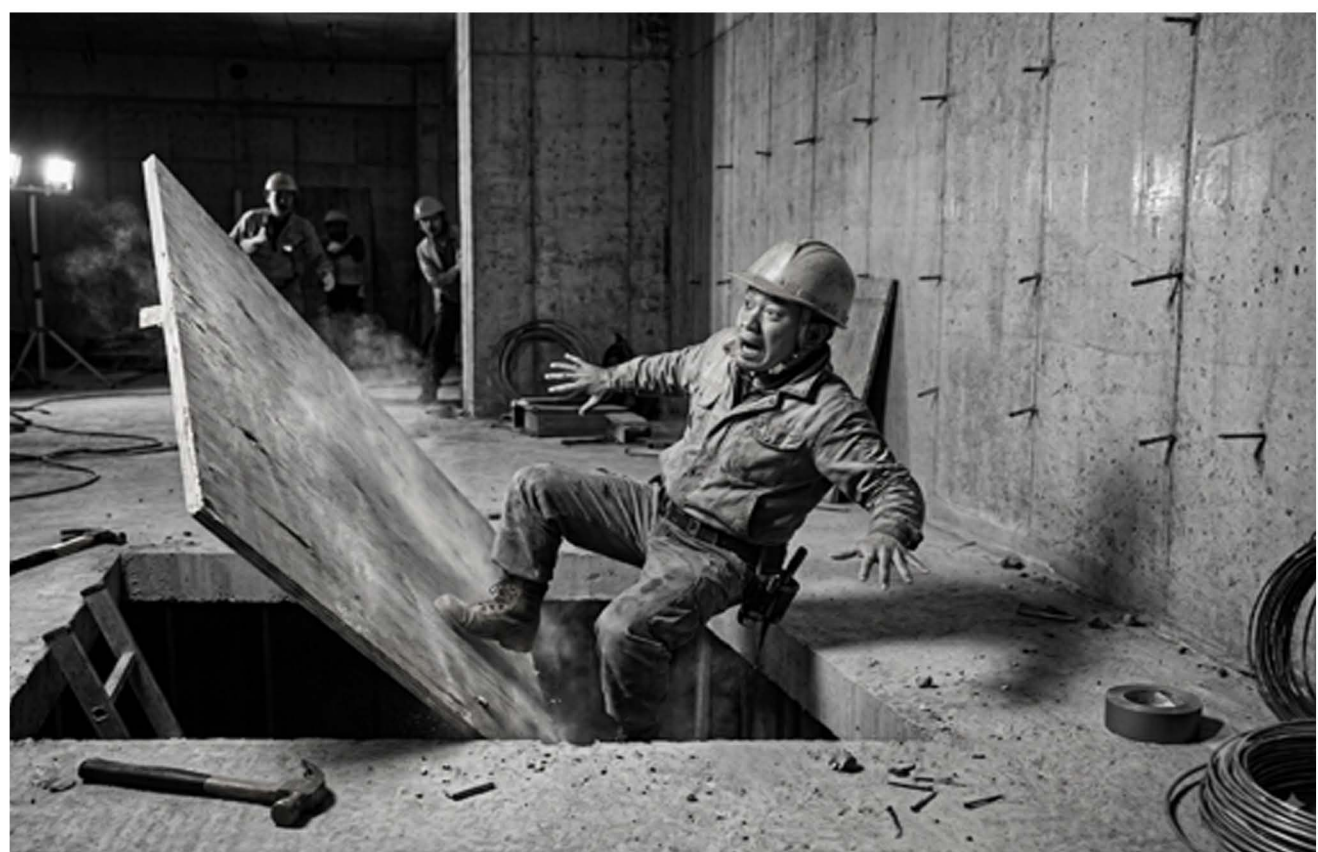
사고명: 개구부 덮개 제거 중 추락  
발생일시: 2023년 9월 25일  
장소: 경기도 구리시 사노동 건설현장  
피해: 작업자 1명 사망  
사고 원인: 지하 개구부 덮개를 치우는 과정에 추락 방호가 사라졌고, 개구부 주변에 대체될 난간, 방호 조치가 내부로 추락

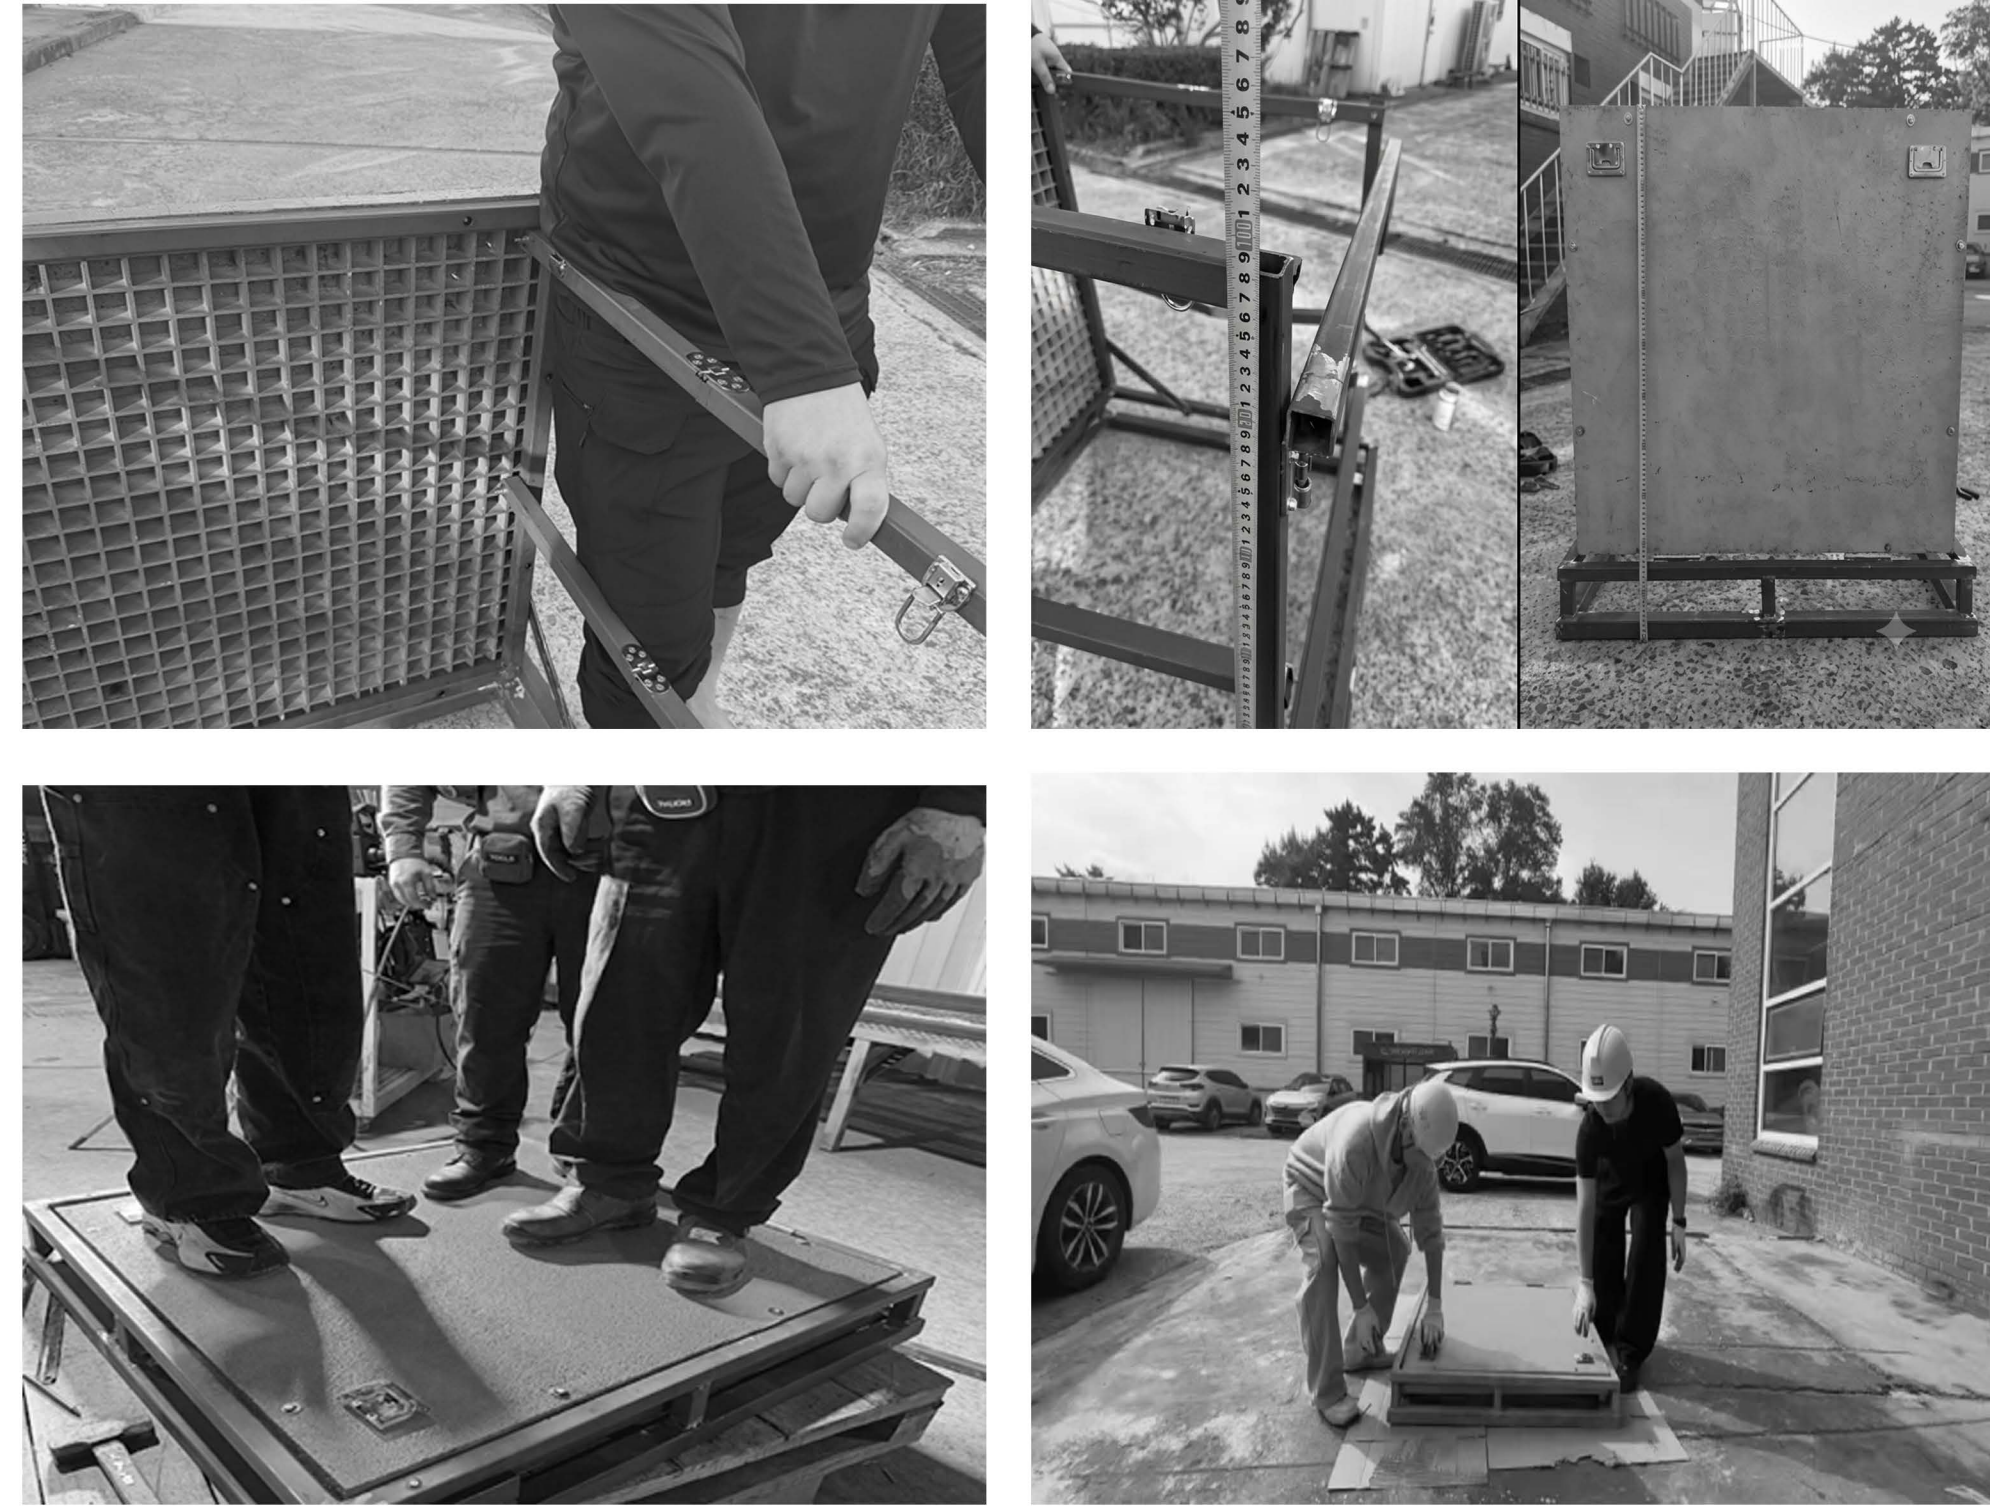
## 시제품 성능시험

| 검증 항목 | 정량적 목표 | 실제 검증방법 |
| 난간 수평하중 | 100kg 이상 견딤 | 난간 상부에 100kg 거치 후 관절부 (180도 힌지) 영구 변형 유무 확인 |
| 안전난간 높이 | 바닥면 기준 90cm | 용접 변형을 고려하여 기둥 정면/후면 2개소 실측 후 평균값 산출 공차 검증 |
| 난간 전개속도 | 덮개 개방 후 1분 이내 | 영상 촬영 후 프레임 단위 역산 (5회반복 측정 후 평균 및 오차 분석) |
| 덮개 지지하중 | 300kg/m <sup>2</sup> 이상 지지 | FRP 그레이팅 전면에 자재&사람 적재 후 하부 처짐량 육안 검사 |

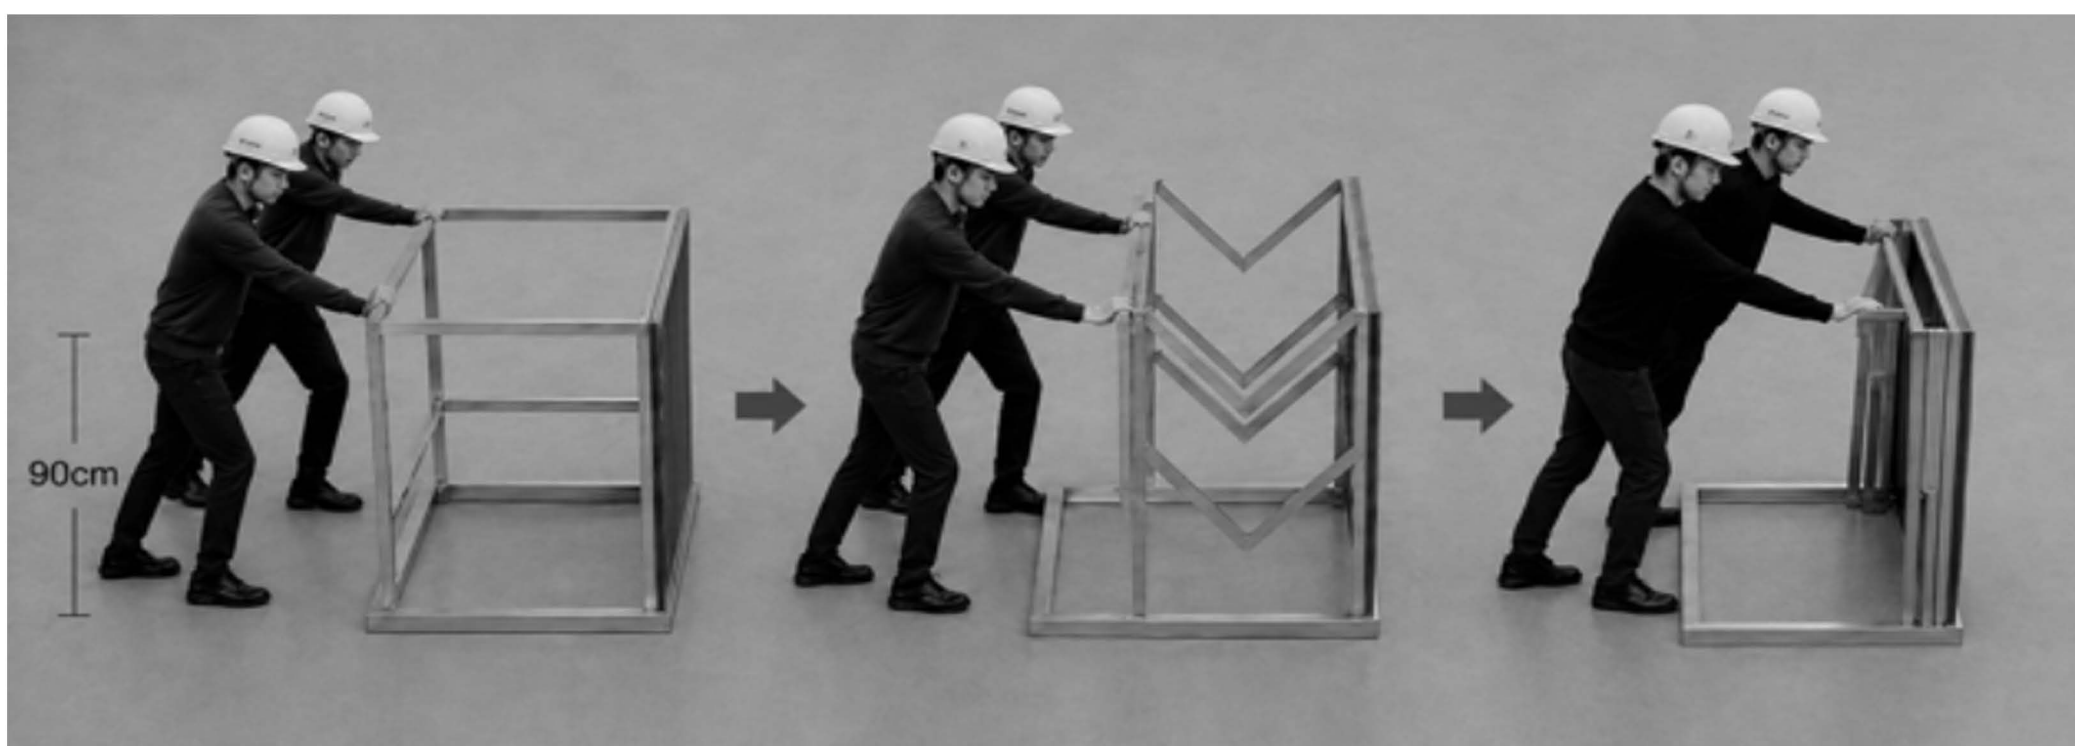
## 난간 구동 방법

주요 사양

- 전체 규격: W1000 X D1000 X H900mm
- 하중 성능: 수평하중 100kgf / 난간 높이 900mm
- 표면 처리: 방청 페인트
- 재질: 아연도금 강재
- 덮개 지지하중: 300kg 이상
- 적용 규격: 현장 규격 맞춤 제작
